# Byggnaderna vid Prästbuo, Floda sn

## Dendrokronologisk undersökning

av Torbjörn Axelson, hösten 2019

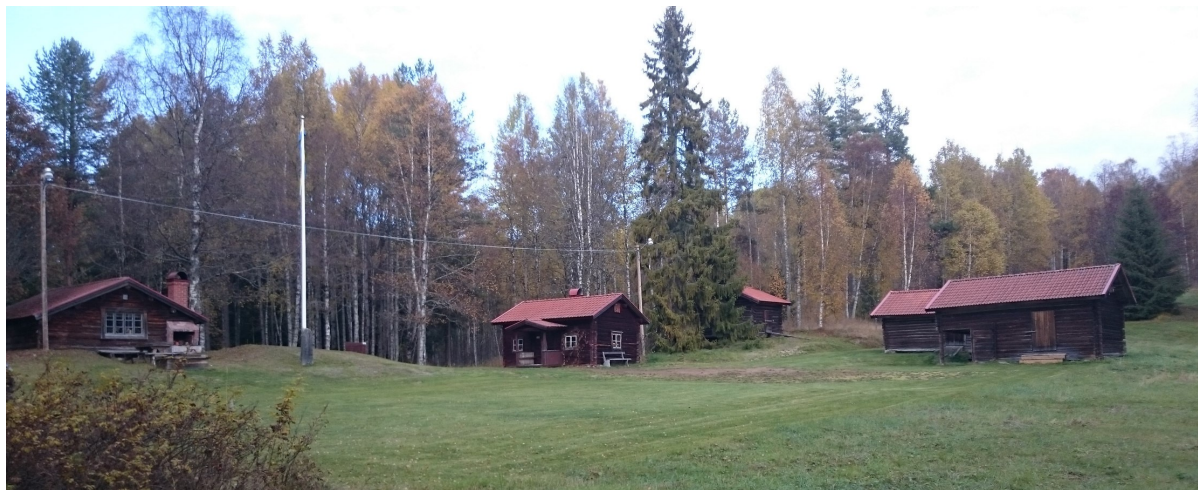
*De fem byggnaderna på Prästbuo hösten 2019. Från vänster: Fähus (fejs) omgjort till samlingslokal (ca 1864), stuga (ca 1828), en lada eller bod med källare under (delvis skyddad av en stor gran) (1769), kornladan (1760), samt en loge med utskjutande loft (ca 1862).*

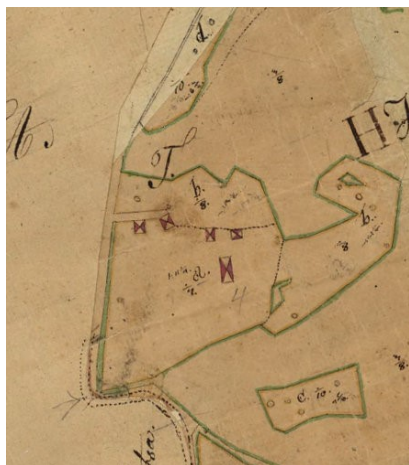
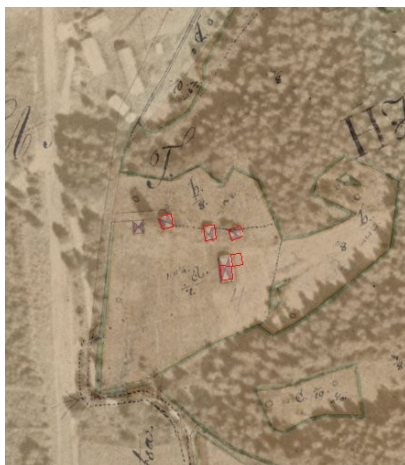
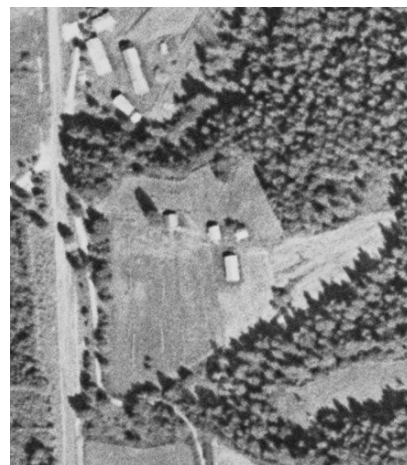
Ett överlägg av Storskifteskartan<sup>6</sup> på flygfotot 1960<sup>7</sup> och de nuvarande byggnadernas position i rött visar att en byggnad längst i väster saknade motsvarighet 1960 och att logen och boden delats efter 1960. De byggnader som är timrade efter Storskiftet har samma placering och ungefärliga mått som sina föregångare

Vid Storskiftet i början av **1808** finns fem tak. Stugan, källaren och (stora) fähuset kan vi enkelt identifiera, då de ännu är kvar på sina platser. Det andra fähuset är väl förmodligen byggnaden längst i väster som nu är borta. Det återstående taket har samma utsträckning som 1960 och måste ha täkt "kornladan" men knappast stersset, som inte rimligen kan vara hopbyggd med en lada och dessutom inte verkar ha haft permanent tak. Sterset bör alltså när kartan ritas ha försvunnit, såvida inte lantmätaren gjort en miss. Det "slogerhus" (trösklada?) som nämns 1819, och vars ersättare ännu står kvar på platsen, verkar alltså finnas under samma tak som kornladan men om detta byggdes tillsammans med kornladan (1760) eller senare förblir nog oklart.

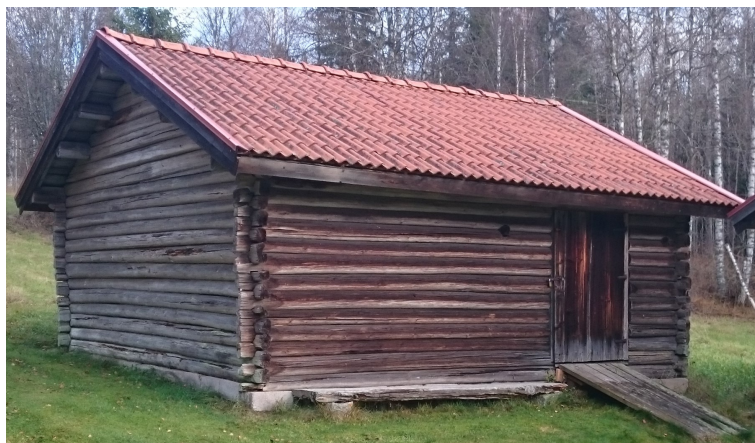
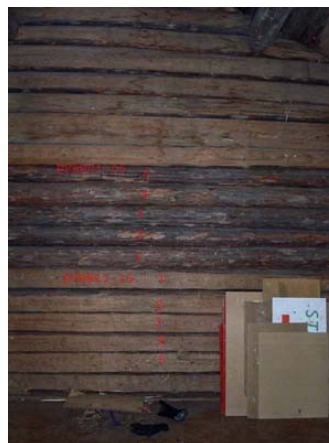
*Boden från 1760 stod tidigare i linje med logen och var då några varv högre. Bild 2. Vägg C med provtagna stockar markerade. Varför en del timmer bilats och annat inte kan man fundera över, liksom när denna bilning skedde. Bild 3. Knutkedja. Enkelkattknut med låg betta och flathuggna kinder.*

Denna byggnad av rundtimmer, med långdrag och enkelkattsknut med fyrkantsskalle och något sluttande hak har i senare tid flyttats ett litet stycke och satts på en hålstensgrund, [60.44358, 14.77138](#) (WGS 84), och samtidigt flera understa varv togs bort (att döma av märkningar så många som fyra eller fem)<sup>9</sup>.

Kartjämförelsen visar att den stått i rad med logen, och tycks ha gjort så redan i början av 1800-talet och ännu 1960. Bodan är i det närmaste kvadratisk med inre mått 5.1 m × 5.1 m, och lika bred som logen. I december 2002 tog jag några borrhov utifrån PFBR1-4 (Norra långsidan). Dessa gav en trolig datering av yttersta årsring till 1759 (timret är frodvuxet med endast omkring 50 årsringar) I januari 2005 var det möjligt att ta fler och bättre prov från insidan (PFBR01-25) Dessa prov bekräftar den tidigare dateringen. Byggnaden torde alltså vara timrad ca 1760 när Johan Flodberg var kyrkoherde och ungefär mitt i sin ämbetsperiod (ca 1751–1767).

Detta måste alltså vara den s.k kornladan som ersatte en motsvarande 1760. Den tidigare verkar ha haft ett loggolv, men det talas inte mer om något sådant i dokumenten 1769 och senare, och den nuvarande byggnaden användes kanske aldrig så? Om 1757 års fördelningsprincip följdes byggdes den av Björbo gårdeslag. Kanske är den omväxlande bilningen på insidan ett utslag av att timmermän från olika gårdar gjorde ett antal varv var och hade olika uppfattning om hur det skulle göras? De senare tillkomna översta bilade varvet (väggbandet) är av gran, men kan inte säkert dateras. Åsarna är inte undersökta.

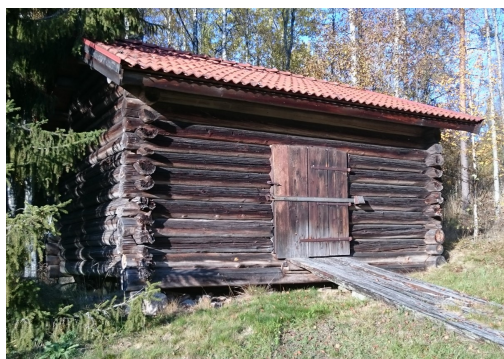
*Källarboden ursprungligen byggd sommaren 1769*

Boden eller höladan över källaren, [60.44369, 14.77138](#) (WGS 84), mäter invändigt 4,6 m × 4,2 m och användes 2002 som vedbod, och reparerades några år senare och används nu som redskapsbod. Källaren är delvis(?) byggd av kluven granit. Själva boden är byggd av rundtimmer utan långdrag och med vanliga enkla ladknutar. Dörren är vidgad och gåtarna ersatta med sågat virke som spikats vid stockändarna. Man kunde inifrån lätt se att det finns både äldre och nyare timmer. Det äldre ser vittrat ut även på insidan och har alltså blivit vänt vid någon omtimring. Prov har tagits med tillväxtborr dels i november 2002, dels i oktober 2019. Det flesta stockarna är mycket frodvuxna och innehåller bara drygt 30 årsringar, vilket är för lite

för en dendrokronologisk datering. Dessbättre finns också några uppenbart samtida stockar med välbevarad ytved och betydligt fler ringar (C8 och D9) och dessa kan dateras med en yttersta ofullständig ring från 1769. Även det frodvuxna passar mycket bra på detta årtal och är säkert samtida. Timret kan alltså konstateras vara fällt under sensommaren 1769. Väggbandet, C13, dateras också med yttersta ring från 1769, men troligen fullständig och alltså fälld efter växtsäsongen. Alla dessa är av tall. Sett till protokollet kan noteras att när bygget beslutades 24 december 1769 var åtminstone den del som skulle göras av socknen gemensamt redan påbörjad, kanske t.o.m genomförd, och att man mestadels använt dåligt virke! Trädet som blev väggband kan eventuellt ha fällts efter att beslutet var taget, och lades kanske dit tillsammans med taket. Kanske det var det faktum att ladan redan var upptimrad men inte takad som gjorde att man beslutade om den tillsynes något omotiverat omständliga arbetsfördelningen mellan hela socknen och två byar för en så enkel byggnad. När ladan timrades var Abraham Hesselgren nytilträd kyrkoherde.

Tre granstockar har också undersökts, C11, C12 och ytterligare en, vilka alla har en yttersta ring från 1864, möjligen ofullständig, som visar att ladan byggts om och antagligen höjts något 1864 eller 1865, alltså när Iverus var kyrkoherde. Källaren är av kluven granit, men eftersom den var en angelägenhet för socknen gemensamt kan man nog inte dra några säkra slutsatser om när den byggdes utifrån jämförelser

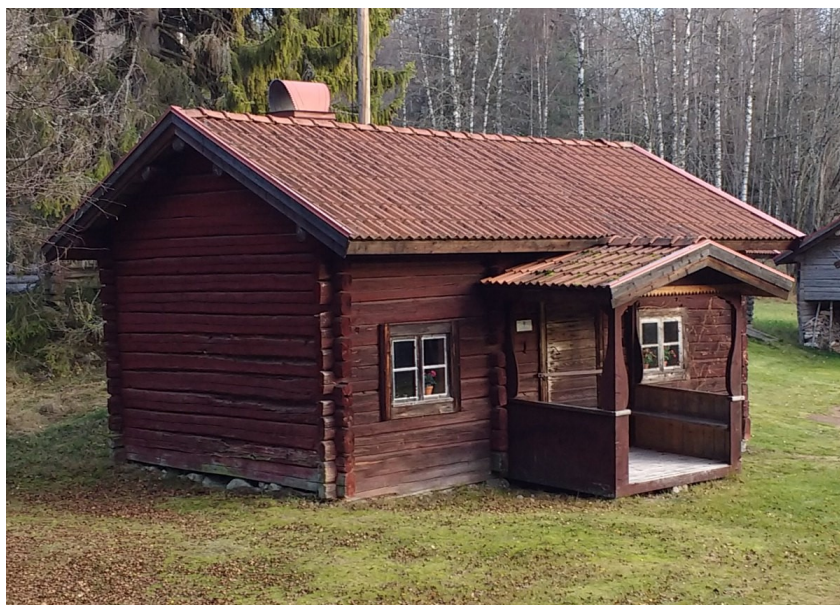
*Påbörjad 1823 blir det fart på bygget först när nye kyrkoherden äntligen börjat dra sig mot Floda 1827. Att de understa knutarna är äldre är svårt att gissa. De översta skiljer däremot i knutningen men är ändå samtida.*

Den rödfärgade enkelstugan, [60.44371](#), [14.7711](#) (WGS 84), med en mellanvägg och innermått ca 6,3 m × 4,0 m, har raka enkelkattknutar, utom på de översta varven där det är dubbelhaksknutar. Provtogs ur stockarna C3, C4, C6, C8, C9 och C12. C8 kunde inte dateras och C3 visar sig vara fälld sommaren 1823, medan de övriga har yttersta ring från 1827, de nedre med mer ofullständig yttersta ring än de översta. Alla stockar är av ca 70-110-åriga tallar. Tidsutdräkten mellan C3 och C4 väcker förstås nyfikenhet. Tyvärr tillåter de övriga stockarna i de nedersta varven inte meningsfull provtagning, varför vi inte säkert vet att även dessa är från ca 1823, men det är sannolikt. Det verkar alltså som om stugan började timras sommaren 1823, men att arbetet avstannade för att återupptas först sommaren 1827. Man får väl förmoda att den gamla stugan med "fyra knutar" 1754, alltså utan mellanvägg, stod kvar under tiden.

De olika knuttyperna torde visa att olika arbetslag varit sysselsatta. Båda knuttyperna är vanliga i Floda under 1800-talet. Man kan också notera att borrhålen för ställningen har förhugg i den bilade ytan, och den första upptimringen av dessa varv bör därför ha gjorts med timmer som blockbilats i hela sin längd och inte bara vid knutarna som annars var brukligt. Förhuggen hade annars hamnat på den därefter bortbilade runda stockytan. Det arbetssättet är nog något tids- och arbetsbesparande, men torde antagligen kunna anses mindre noggrant eftersom sprickorna i större utsträckning då kommer att löpa ut mot stocksidorna istället för in i långdraget. Märken innanför knutarna i vissa varv (syns i bl.a B3, B4, B10, B13), torde dock betyda att metoden inte tillämpats konsekvent, utan att den runda ytan lämnats för torkning innan bilning av vissa arbetslag. Stugan torde därför inte ha kunnat komma på sin slutliga plats förrän våren 1828.

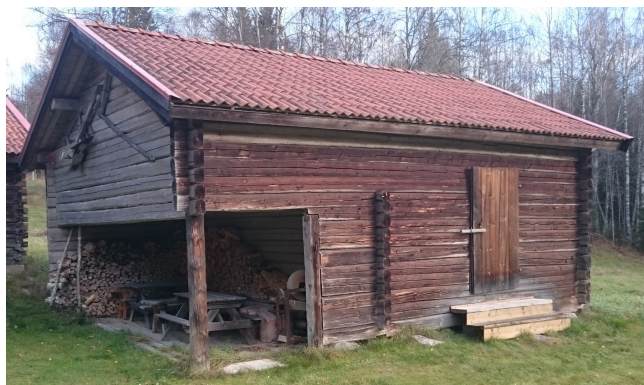
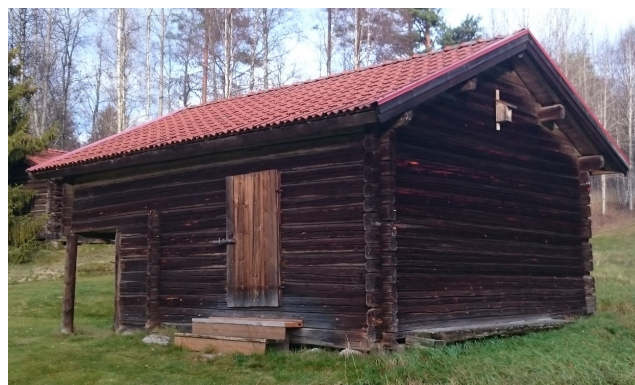
*Logen från ca 1862*

Logbyggnaden står på samma plats, [60.44352, 14.77125](#) (WGS 84), nu som 1808. Prov togs ur sammanlagt fem stockar, C7, C8, C10, C13 och E8. C10 är av gran, de övriga tall och alla har yttersta fullständig ring från 1861, vilket gör att logen bör ha timrats ca 1862. Knutarna är dubbelhaxknutar, delvis sågade, och man kan notera att de borrarade hålen för ställning måste ha gjorts innan bilning eftersom det saknas både förhugg och centrumhål. Logen har en något underlig form, med ett utskjutande loft, som stått emot "kornladan". Hörnstolpen är sentida. Den bör ha ersatt den byggnad som 1822 kallas "slogerhus" och vars historia är något osäker, då den inte nämns i 1769 års fördelning. Om det inte bara är ett förbiseende kan den vara tillkommen någon gång mellan 1769 och 1808. 1860 tillträdde Gustaf Fredrik Iverus och han bör ha varit den siste prästen som brukat prästfäbodarna och under hans första år verkar många åtgärder gjorts i Prästbuo.

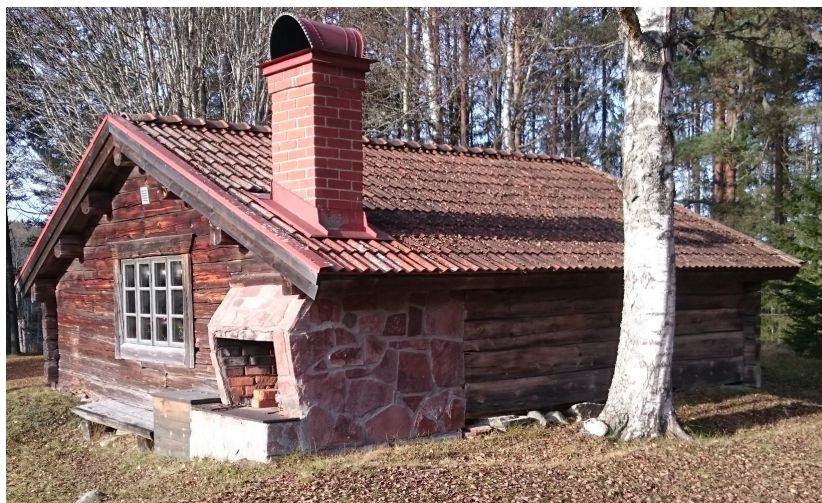
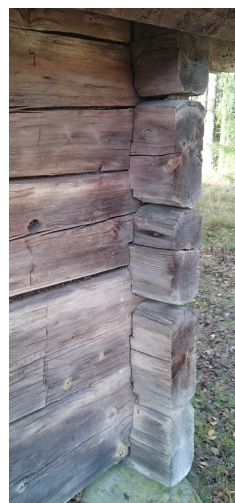
*Fejset som blivit samlingslokal timrades i mitten av 1860-talet.*

I alla inventeringar och fördelningsdokument finns två fähus, och på storskifteskartan finns också två byggnader i väster där den ena ligger på samma plats som det återstående fejset, [60.44377, 14.77067](#) (WGS 84), ombyggt till samlingslokal, och man kan därför misstänka att den andra byggnaden på storskifteskartan är det andra fähuset som alltså fanns kvar åtminstone till 1819 men antagligen betydligt längre. Byggnadens innermått är 6,1 m × 6,6 m. Prov togs i oktober 2019 ur tre väggstockar B2, B3 och B4. De är av grova tallar, som har tynande yttersta ringar och en yttersta från 1860, 1861 respektive 1863. Ytan är dessutom något vittrad och man kan misstänka att det kan vara fråga om nydöda torrtallar. Byggnaden kan därför tidigast ha uppförts ca 1864, men ett fåtal år senare kan inte uteslutas. Den byggdes alltså, liksom logen, under kyrkoherde Iverus tid. Åtskilliga ristningar från 1878 och några år framåt finns, vilka kanske härrör från tiden då den var utarrenderad.

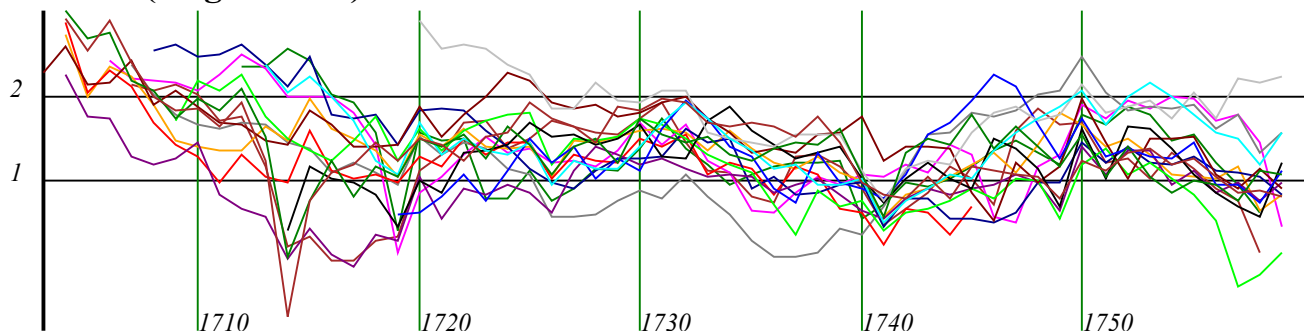
PFB 1 Kornboden, Prästbuo, Floda sn, Dalarna  
PFB 2 SWEDEN Scotch pine 250M 6027 1447  
PFB 3 Torbjörn Axelson, Björbo, Sweden

PISY .  
1704 1759 .  
.

PFBR01b, 1704–1745,  
PFBR2, 1707–1758,  
PFBR1, 1712–1758,  
PFBR11a, 1703–1759,  
PFBR25b, 1704–1759,  
PFBR25a, 1704–1759,  
PFBR01a, 1704–1759,  
PFBR03b, 1704–1759,  
PFBR3, 1706–1759,  
PFBR4, 1707–1759,  
PFBR02b, 1708–1759,  
PFBR04a, 1709–1759,  
PFBR22b, 1713–1759,  
PFBR13a, 1714–1759,  
PFBR15a, 1719–1759,  
PFBR21a, 1720–1759,

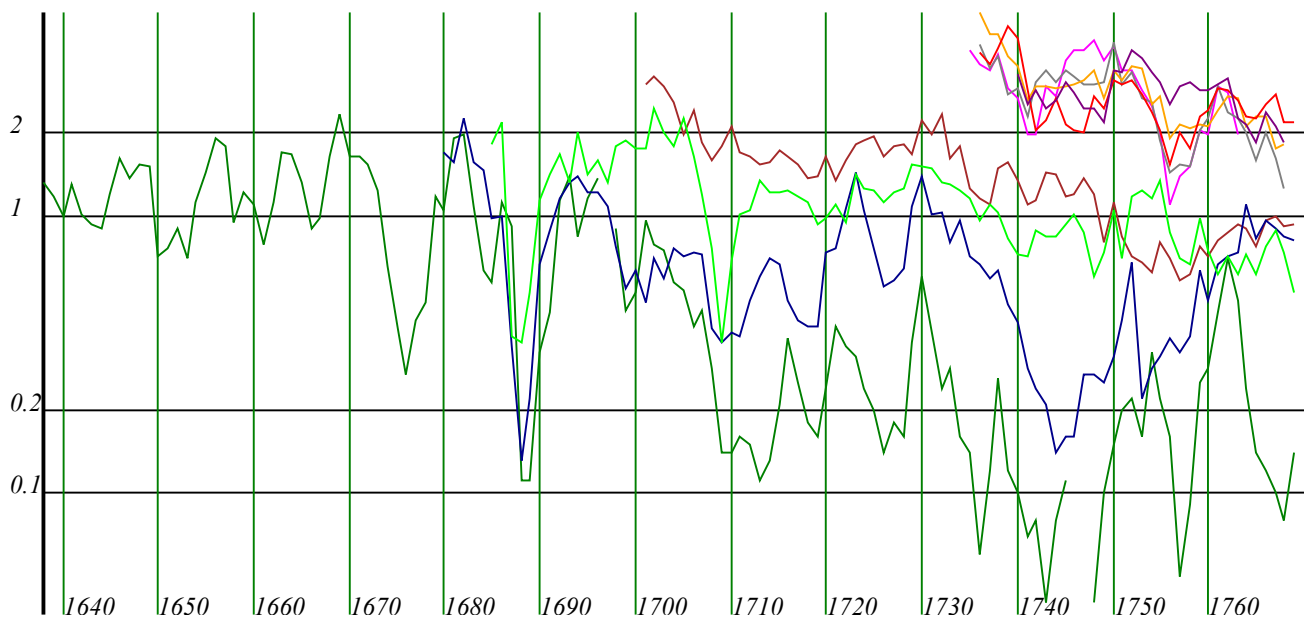
PFBK 1 Källarbod, Prästbuo, Floda sn, Dalarna  
PFBK 2 SWEDEN Pinus sylvestris 250M 6027 1447  
PFBK 3 Torbjörn Axelson

PISY  
1638 1769

PFBK3, 1735–1763, +ofullst, ej vk  
PFBK4, 1736–1768, +ofullst, ej vk  
PFBK5, 1736–1768, vk?  
PFBK8, 1740–1768, D8 +ofullst  
PFBK1, 1638–1769, ojämn tillväxt. grötig yta  
PFBK7, 1680–1769, D9, något ofullst?  
PFBK9, 1685–1769, C8, yttersta något ofullst  
PFBK12, 1701–1769, C13 (väggband) PISY

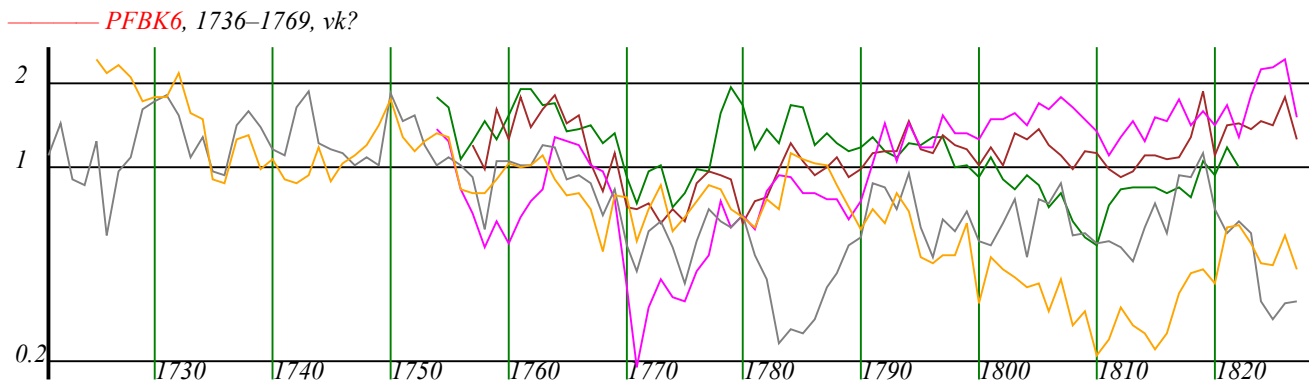
PFBK 1 Stuga, Prästbuo, Floda sn, Dalarna PISY  
PFBK 2 SWEDEN Pinus sylvestris 250M 6027 1447 1721 1827  
PFBK 3 Torbjörn Axelsson

— 19A260, 1754–1822, C3, + ofullst vv  
— 19A264, 1721–1827, C9, yttersta möjl ofullst?  
— 19A265, 1725–1827, C12  
— 19A262, 1754–1827, C6, yttersta ofullst  
— 19A261, 1757–1827, C4, yttersta ofullst.

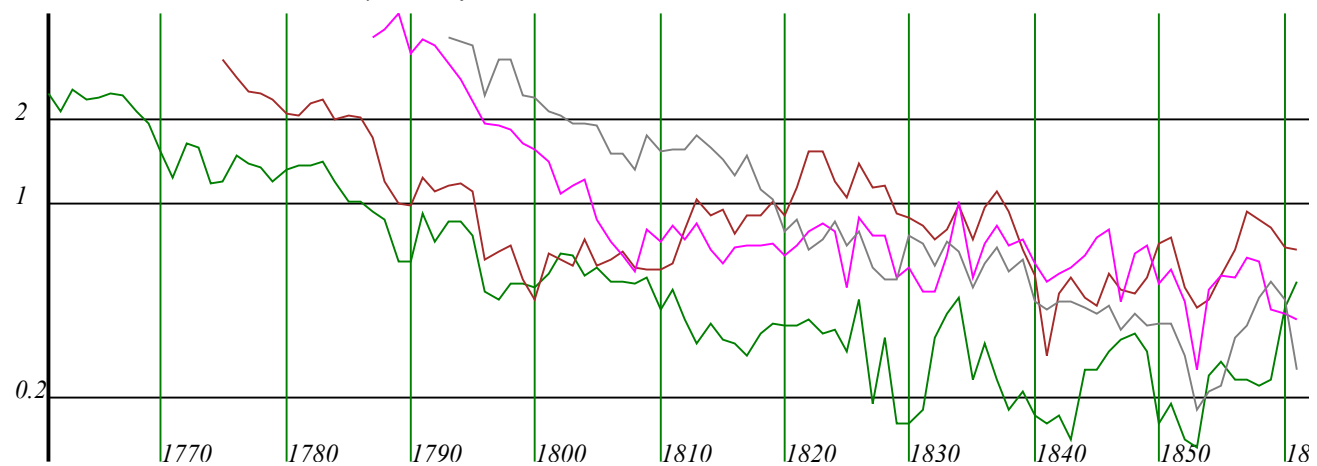
PFBK 1 Loge, Prästbuo, Floda sn, Dalarna PISY  
PFBK 2 SWEDEN Pinus sylvestris 250M 6027 1447 1761 1861  
PFBK 3 Torbjörn Axelsson

— PFBL0, 1761–1861, C7  
— PFBL1, 1775–1861, C8  
— PFBL3, 1787–1861, C13  
— PFBL4, 1793–1861, E8

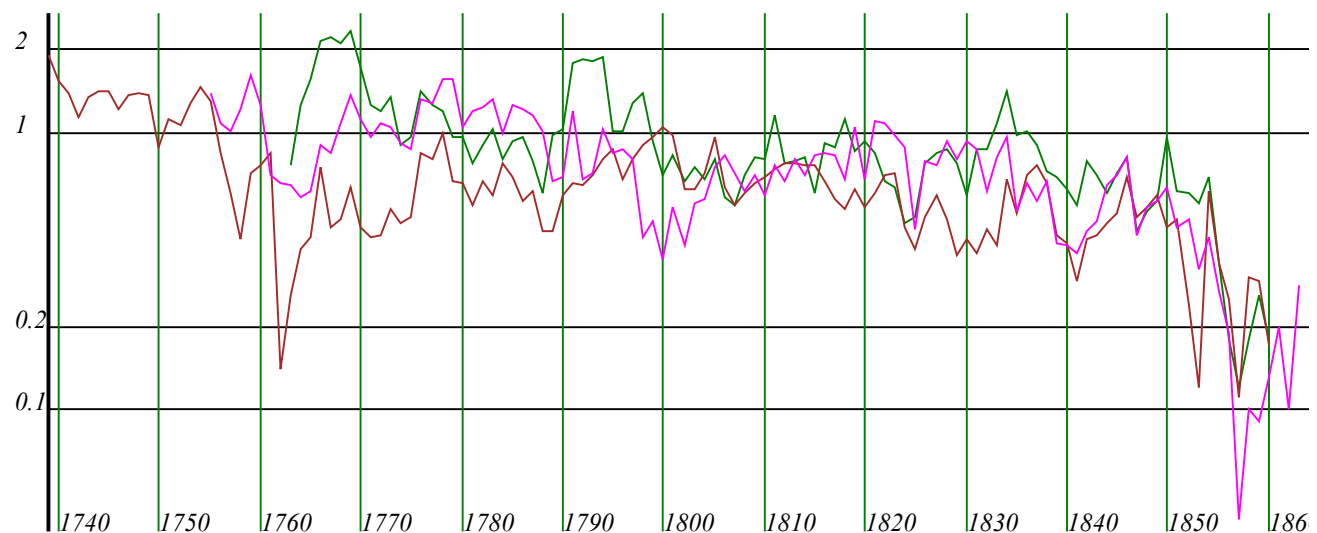
| PFBK | 1 | Fejs, Prästbuo, Floda sn, Dalarna | | | PISY | |

| PFBK | 2 | SWEDEN Pinus sylvestris | 250M | 6027 1447 | | 1739 1863 |

— 19A281, 1739–1860, B3, +ofullst, ngt tynande, torrtall?  
 — 19A280, 1763–1860, B2, tynande och vittrad - torrtall kan ej uteslutas  
 — 19A282, 1755–1863, B4, tynande, torrtall?

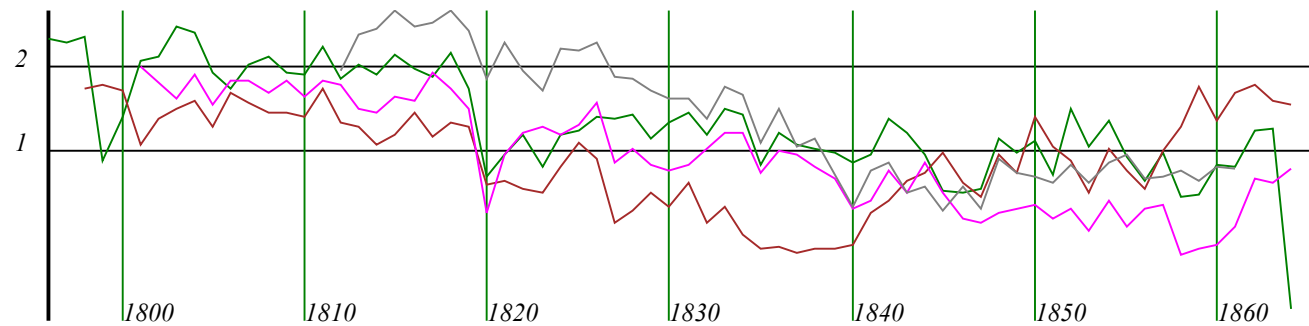
| PFB | 1 | Granprov, Prästbuo, Floda sn, Dalarna | | | PCAB | |

| PFB | 2 | SWEDEN Norway spruce | 250M | 6027 1447 | | 1801 1864 . |

— PFBL2, 1812–1861, Logen C10  
 — PFBK10, 1796–1864, C11 källarboden, +ofullst, PCAB  
 — PFBK11, 1798–1864, C12 källarboden, PCAB  
 — PFBK2, 1801–1864, prov i nyare stock från källarboden
