# Loftbod (fd), Haga, Nås sn

## Dendrokronologisk undersökning

av Torbjörn Axelson, april & maj 2021

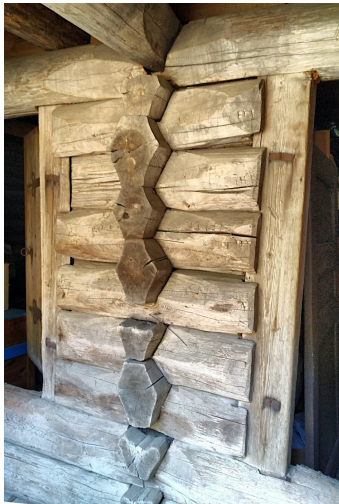
*Mellanväggen är timrad*

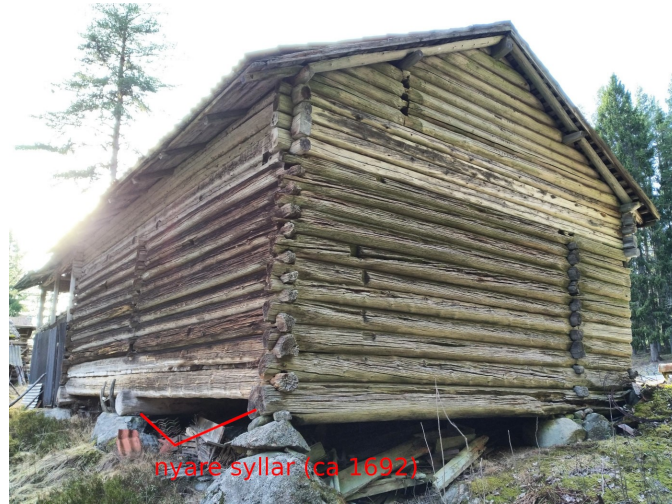
*Baksidan. Boden har höjts med fyra varv under röstet, som har vänts 180°*

Boden, som mäter  $9,4 \times 6,4$  m knutarna inräknade, inre bredd 4,5 m, är höjd i senare tid och dess överdel helt omgjord, men B-gavelns röst är alltså av ursprungligt timmer, men vänt. Då det är betydligt mindre vittrat än övriga stockar är det kanske ursprungligen ett mellanväggsröst. Det andra röstet är nytt (1892). Baktill på det gamla röstet (B) finns tomma knuthål ovanför de fyra höjningsvarven, som har legat i liv med framväggen när röstet var vänt åt andra hållet. Knuthålen i röstet har halsningar och är av samma typ som i hörnknutarna, med sneda dubbelhaks- eller dubbelkattsknutar. Detta visar att boden från början måste ha varit en loftbod. Åsarna är nya (1892). Mellanväggen är timrad, med vackra konkava sexkantskallar på framsidan. Gavlarna är frambygda, d.v.s har utskjutande knutar som stänger yttersidorna på gången även på nedre våningen, vilket är mindre vanligt på tidiga loftbodar. Man kan se kraftig saltpåverkan i den högra kammaren, men nästan ingen i den vänstra, där det istället finns urtag som kan tolkas som en tidigare sädesbinge. Den högra kammaren har således använts för förvaring av saltade varor medan den vänstra troligen använts till spannmål. I högra änden av gången finns en liten kammare.

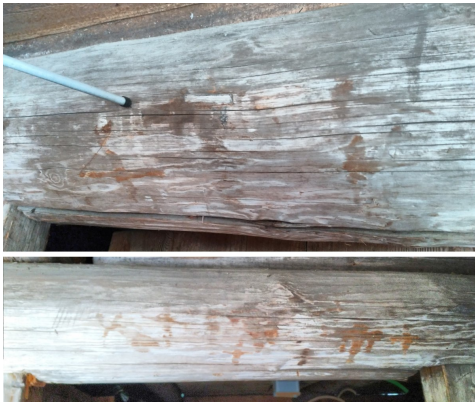
*Kors har tecknats minst tre gånger över vänstra dörren (övre bilden) och nog fem eller sju gånger över den högra (nedre bilden) med någon "blodliknande" färg.*

Som skyddstecken över dörrarna är kors tecknade med någon slags blek rödfärg (symbol för offerlammets/Kristi skyddande blod?). Jag tror mig kunna räkna tre kors över den vänstra och fem eller sju över den högra.

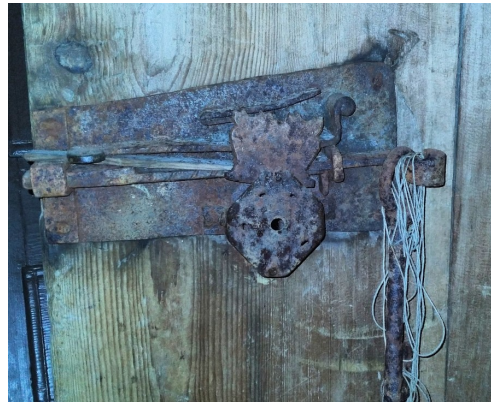
*Det ena av de två fällbomslåsen med dekorationer, troligen sent 1600-tal*

Dubbelhaksknutarna och de utskjutande gavelknutarna är tidigt för en bod från 1580-talet, och kan kanske tyda på influenser från annat håll än Dalarna. Att man inte satte låsen på de befintliga dörrarna utan tillverkade nya 100 år senare tyder på ett sammanhang med hög ambitionsnivå. Ofta ser man hur man först använt en öglehasp med bultlås och sedan kompletterat med ett fast lås, men så inte här.

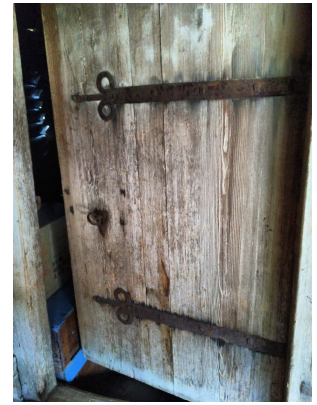
*Dörrblad troligen sent 1600-tal*

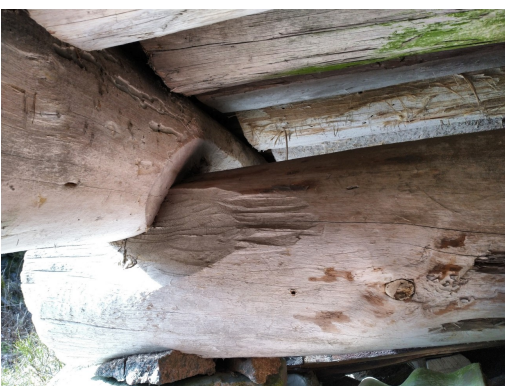
*Tvärsyllen under mellanväggen från ca 1692. Syllen som bär golvtilljorna och tilljorna är ursprungliga. Tilljorna under högra kammaren (bortre) är starkt saltpåverkade, medan de närmaste (vänstra kammaren) inte är det.*

Både golvtilljorna och syllan under C är samtida med väggtimret, medan de tvärgående syllarna som ligger an mot grundstenarna är från ca 1692. De finns inga spår på tilljornas undersidor som ger någon som helst antydning till att dessa skulle ha kunnat vara innertak och C-väggens syllstock är också just en tydlig syllstock, grövre än väggtimret och utan långdrag. Röstet i B-gaveln är samtida med övrigt väggtimmer. Det nya timret är genomgående fällt vintern 1891/92. Den 30 april tog jag serier av högupplösta foton av dörrarna, vilka kunde sättas samman till fotomosaiker, vilka möjliggjorde ungefärliga dateringar av dörrarna. Dörrarna är tillverkade av träd som vuxit minst 300 år, och endast lite splintved finns bevarat, vilket gör att dateringsintervallen blir mycket vida, men baserat på Gjerdrums splintvedsstatistik har de sannolikt fällts någon gång i perioden 1673-1727.<sup>1</sup> Gångjärnens dekorativa öglor liknar f.ö. mycket dem på Möckelinds loftbod från ca 1680.<sup>2</sup> De är alltså omkring hundra år yngre än själva boden och skulle kunna vara samtida med de utbytta syllarna, men kan förstås också ha tillkommit vid något annat tillfälle under perioden. Dörrarna har helsmidda, dekorerade fällbomslås. Låsen och smidet är från tiden innan Schedin kom till Nås, och vem som gjort det är okänt.

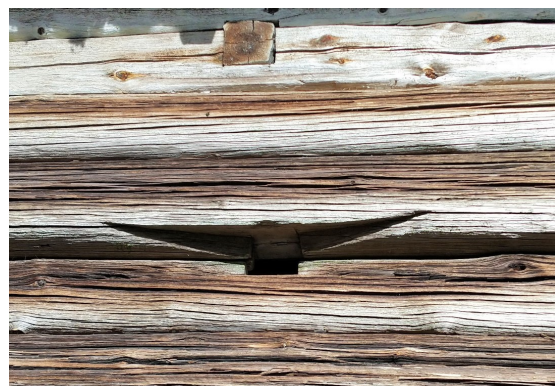
*Hornglugg på högra kammarens baksida. Insidan var inte möjlig att fotografera.*

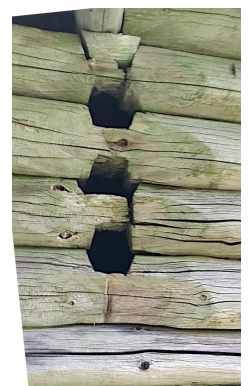
*Hålen efter loftgångens vägg i röstet är av samma typ som hörnknutarna.*

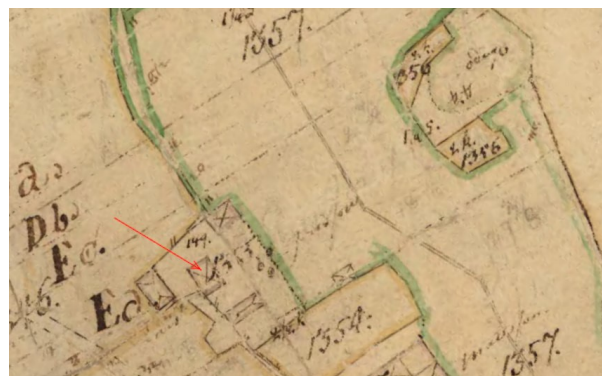
"Gamla tomten" (vid älven) på storskifteskartan uppmätt 1803 har en bod med rätt storlek

som åtminstone till måtten skulle kunna stämma med denna bod. Den som i så fall köpte den måste ha varit Hag Jon Larssons farfar Jon Jönsson f. 1732 (i Haga) gift 1759 med Anna Larsdotter f. 1739. Han dog emellertid redan den 12 mars 1789 av "Ref" (en häftigt påkommande magplåga),<sup>5</sup> varefter änkan förestod huset tills Lars Jonsson gifte sig 1793. Om man till gården köpt en sådan statussymbol, som en bod från prästgården bör ha utgjort, måste det sannolikt ha skett innan hans hastiga frånfälle. Kanske datum och köpare till de överflödiga prästgårdsbyggnaderna döljer sig någonstans i kyrkoarkivet så att denna hypotes slutgiltigt kan bekräftas eller vederläggas. Timret i den nuvarande tiondeboden vid prästgården är i alla fall fällt 1784/85,<sup>6</sup> samtidigt med det mesta av timret som hittas på prästgårdens vind. Där finns emellertid även timmer från nästföljande vinter som använts i en stödvägg till en av murstockarna.<sup>7</sup> Så långt är det alltså fullt möjligt att de gamla bodarna blivit överflödiga och utsålda innan Jon Jönssons frånfälle i mars 1789.

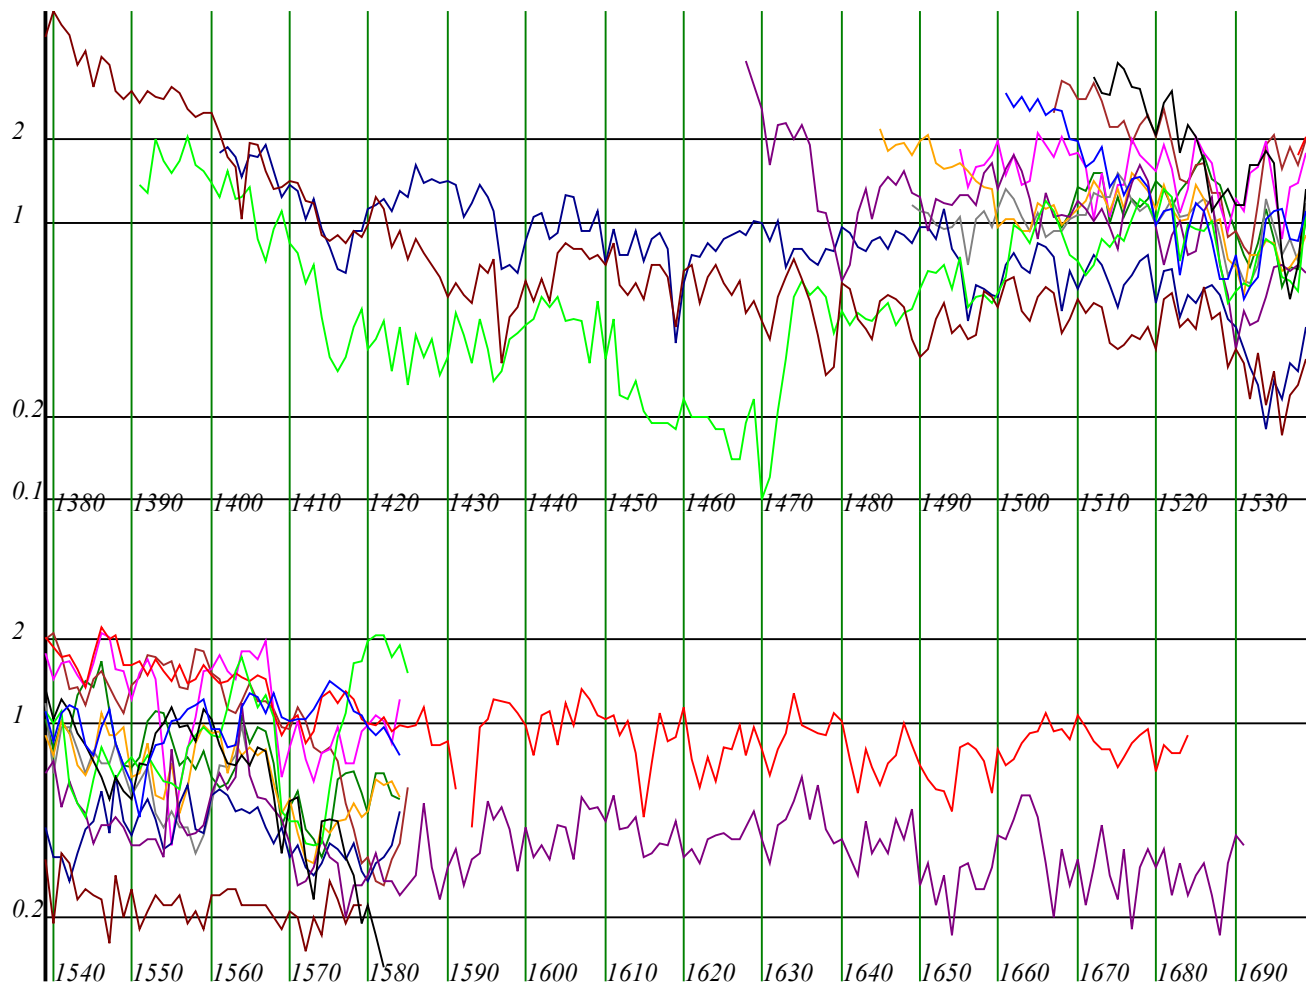
214G 1 Parbod, Jons, Haga, Nås sn W PISY  
 214G 2 Sweden Pinus sylvestris 240m 6026N1428E 1379 1691  
 214G 3 T Axelson

— 214G03, 1489–1565, väggtimmer, +>16 (trasigt prov)  
 — 214G09, 1379–1579, Tilja B9 +saltvittrad  
 — 214G10, 1512–1582, Röste  
 — 214G06, 1401–1584, Tilja B2, +ofullst  
 — 214G04, 1485–1584, väggtimmer, +skavd  
 — 214G02, 1495–1584, väggtimmer, +skavd  
 — 214G11, 1501–1584, röste  
 — 214G00, 1507–1584, väggtimmer, +ofullst (skavd)  
 — 214G08, 1391–1585, Syll C  
 — 214G01, 1507–1585, väggtimmer  
 — 214G05, 1538–1684, Syll B (ej vk)  
 — 214G07, 1468–1691, Syll E, +vittrad?

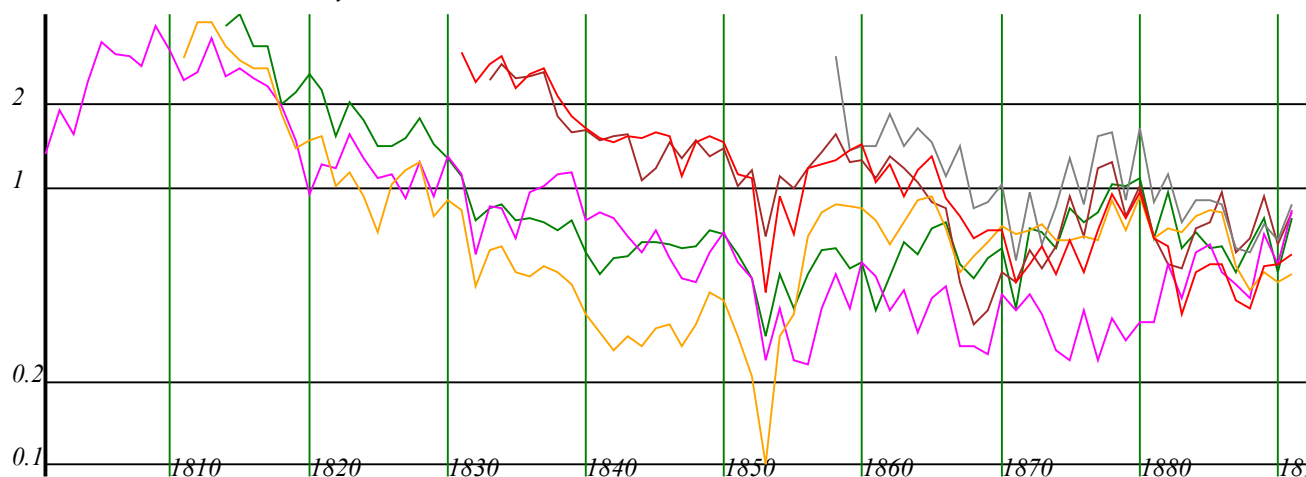
214G 1 Parbod? - nytt timmer, Hagjons, Haga, Nås sn W PISY  
 214G 2 Sweden Pinus sylvestris 240m 6026N1428E 1801 1891  
 214G 3 T Axelsson

214G15, 1801–1891, i röste D  
 214G17, 1811–1891, mellantakås B1  
 214G12, 1814–1891, B<sub>-</sub> - ny stock  
 214G18, 1831–1891, C<sub>-</sub> understa nya  
 214G13, 1833–1891, B<sub>-</sub> ny stock  
 214G16b, 1858–1891, i röste D

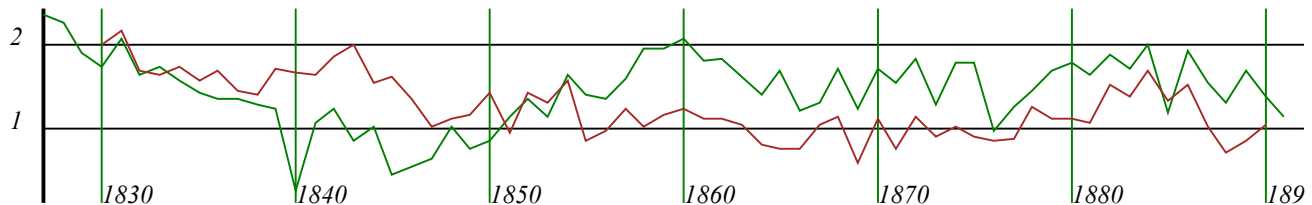
214G 1 Parbod? - nytt timmer, Hagjons, Haga, Nås sn W PCAB  
 214G 2 Sweden Picea abies 240m 6026N1428E 1827 1891  
 214G 3 T Axelsson

214G19, 1830–1890, C<sub>-</sub> nytt vägg-timmer PCAB (ytan skadad)  
 214G14, 1827–1891, takås C, PCAB

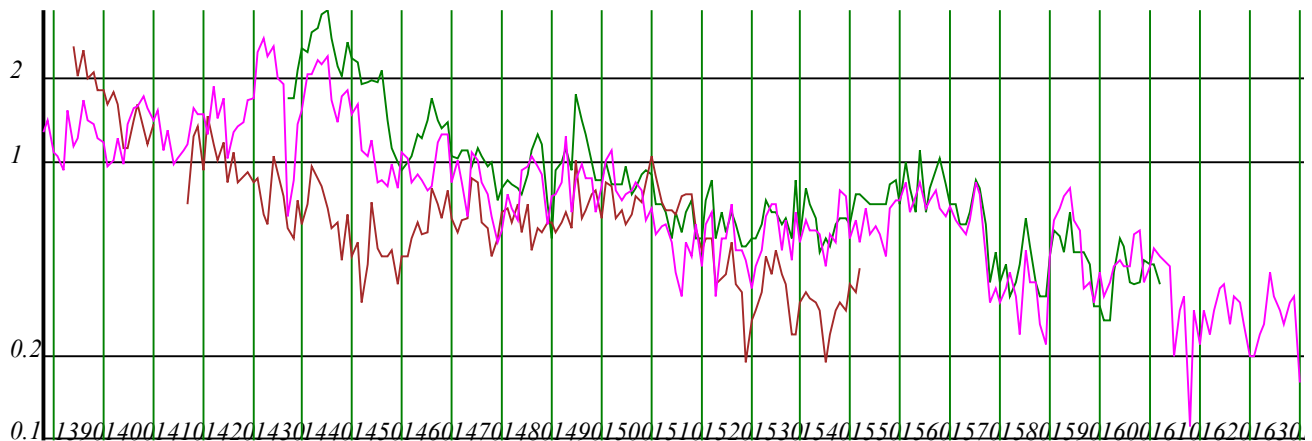
214G 1 Lofthärbre (del) -dörrar, Hagjons, Haga, Nås sn W PISY  
 214G 2 Sweden Pinus sylvestris 240m 6026N1428E 1388 1640  
 214G 3 T Axelsson

214Gd1, 1394–1552, +>13 (sp-gräns? 8-30 t märe?)  
 214Gd0, 1437–1612, splint 8 (eller 20?)  
 214Gd2, 1388–1640, H dörr: 5-10 till märg, 24 sp?

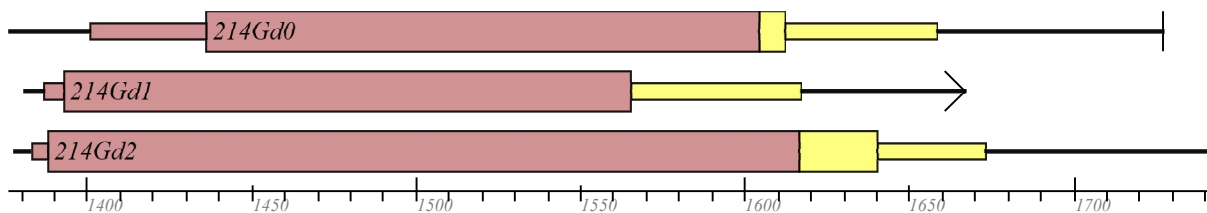
## Splintvedsdiagram

De tre mätserierna från dörrarna ger ett vitt dateringsintervall för dessa, mest sannolikt mellan 1673-1727.  
 Konstaterade men ej mätta yttersta ringar är här medtagna.

1. Se diagram nedan, baserat på Gjerdrum, Peder: *Estimating missing sapwood rings in three European gymnosperm species by the heartwood age rule*, Dendrochronologia 31 (2013) 228–231 (via [researchgate.net](https://researchgate.net)).
